## 資料 2

### アッケシソウの人工栽培計画について

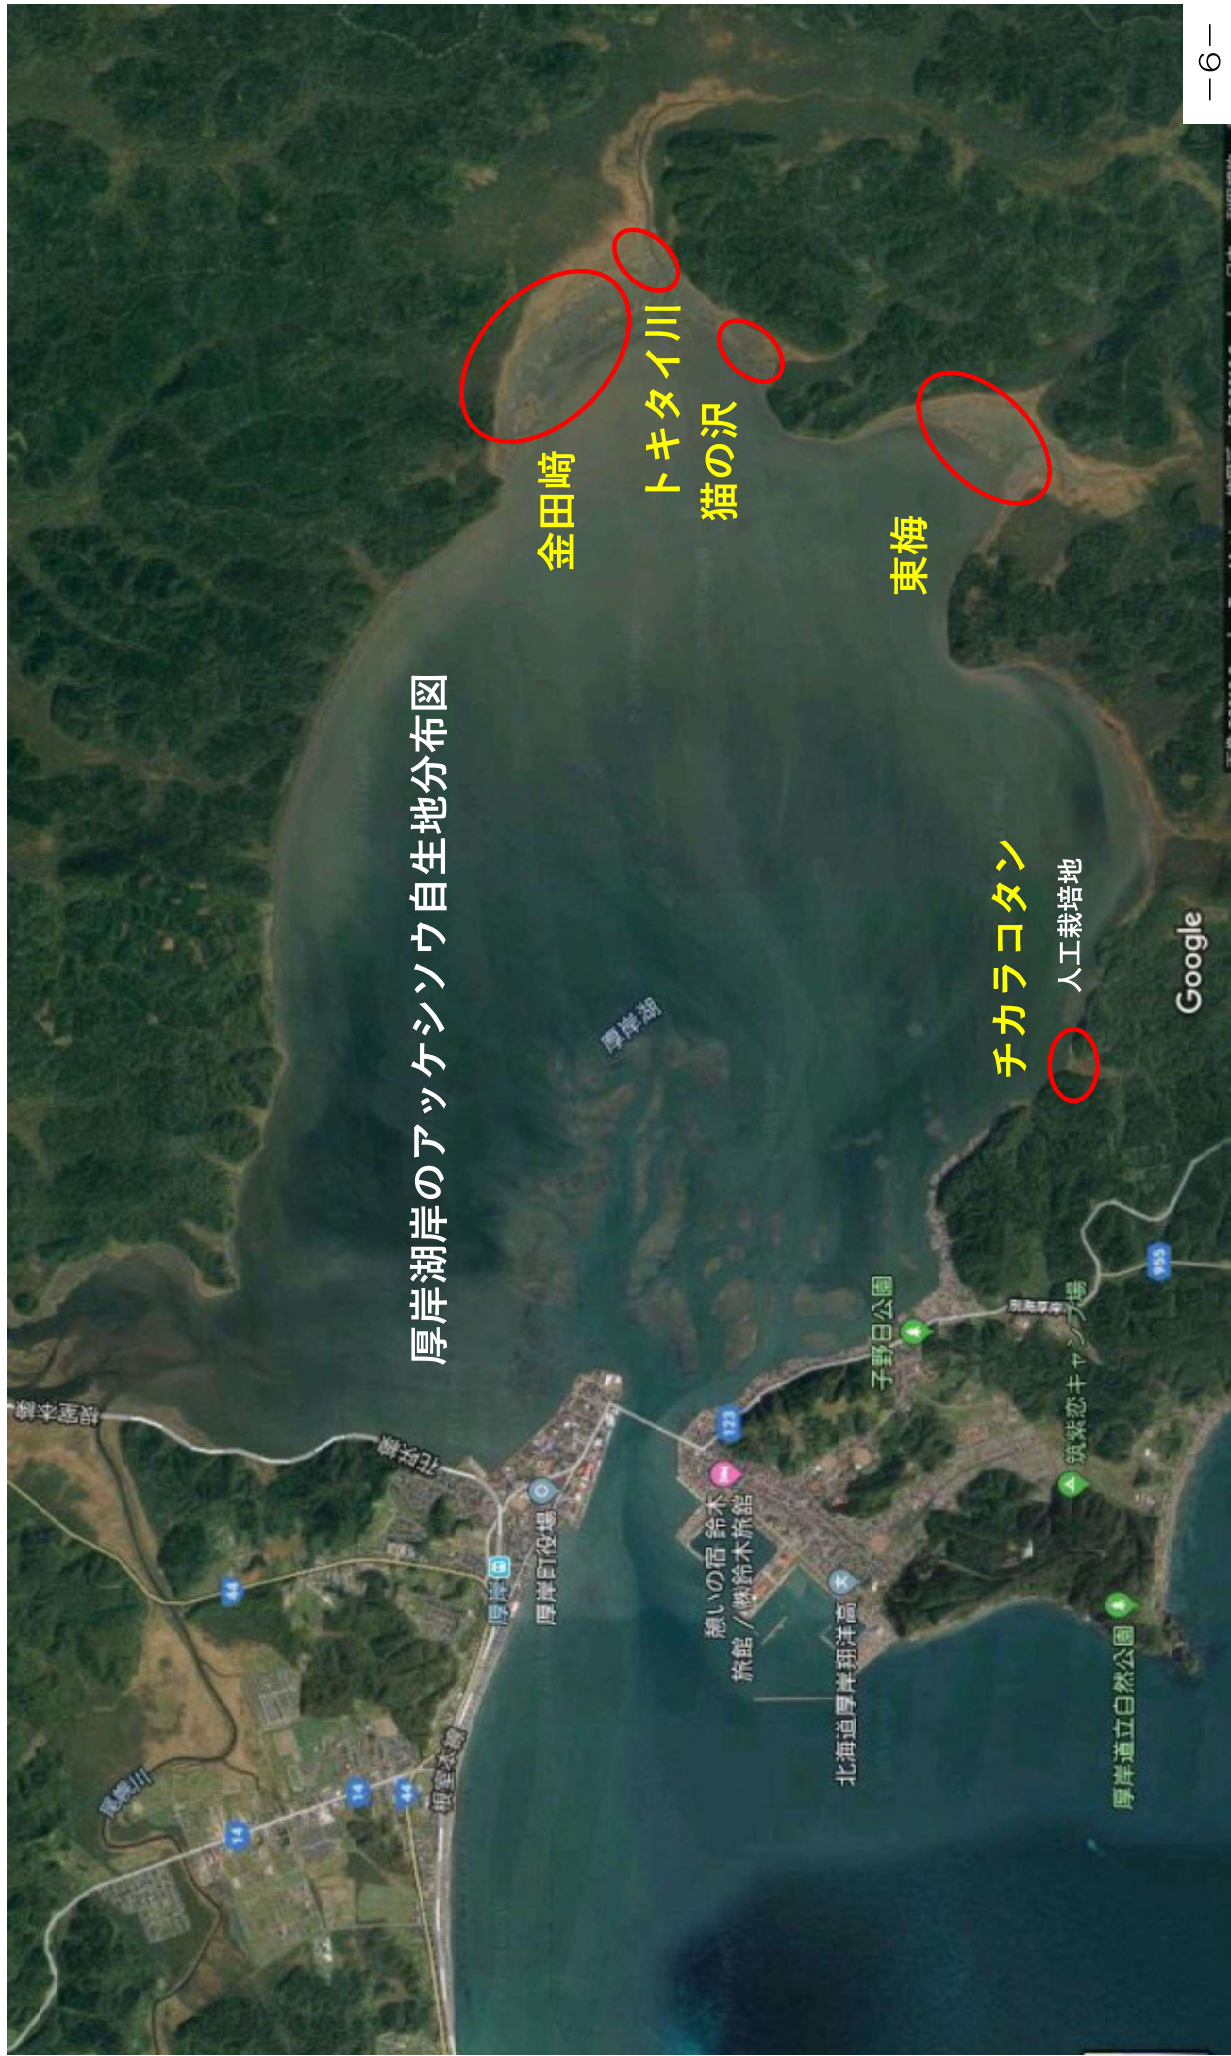
厚岸湖岸のアヶシソウ自生地分布図

金田崎

トキタイ川

猫の沢

東梅

チカラコタン

人工栽培地

- 平成26年 ①猫の沢～トキタイ川左岸、②東梅川右岸、③金田崎一金田沢周辺を踏査。
- 平成28年 ①金田崎～金田沢、②東梅川河口（右岸・左岸）を踏査。
- 平成30年 ①金田崎～金田沢周辺、②猫の沢～トキタイ川左岸を踏査。  
その際、ドローン撮影を実施した。
- 令和 2年 ①猫の沢～トキタイ川左岸、②金田崎一金田沢周辺を踏査。

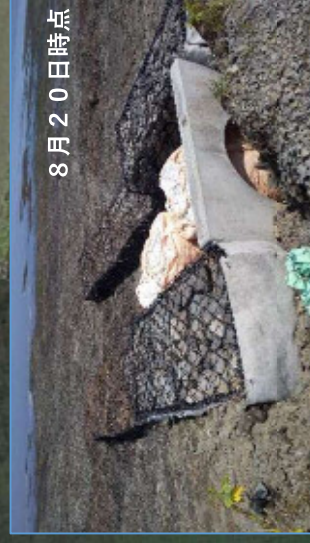
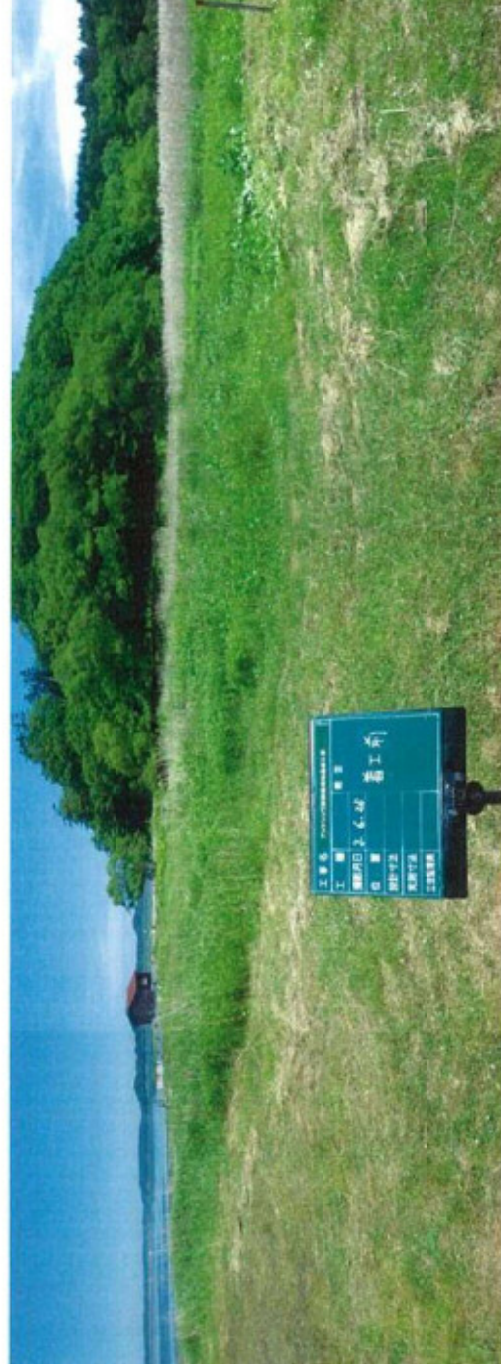
## 着 工 前

撮影年月日 令和 3年6月25日

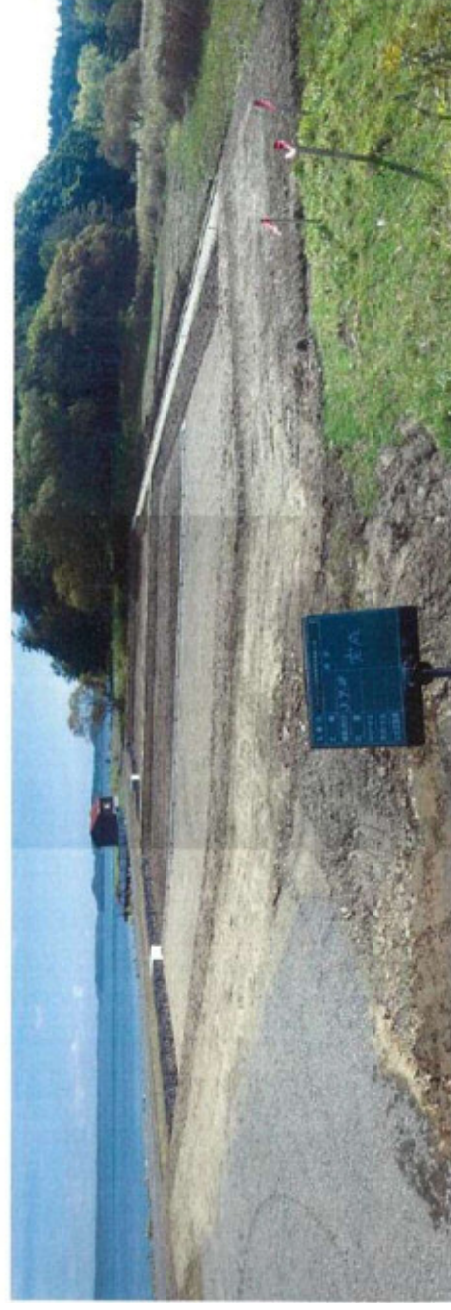
## 完 成

撮影年月日 令和 3年9月28日

- 令和3年      人工栽培地としてチカラコタン地区の造成工事を完了。  
（9月28日）      耕地面積（951㎡）／全体面積（1,505㎡）

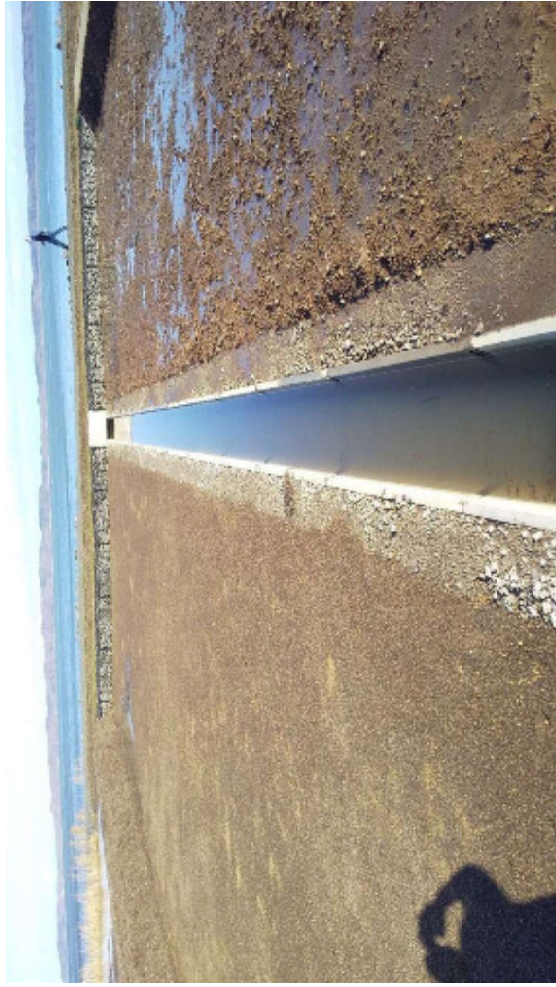
図面右側 (FH0.50) : 第3・第4栽培区画 (左側 : 山砂 / 右側 : 現地土)

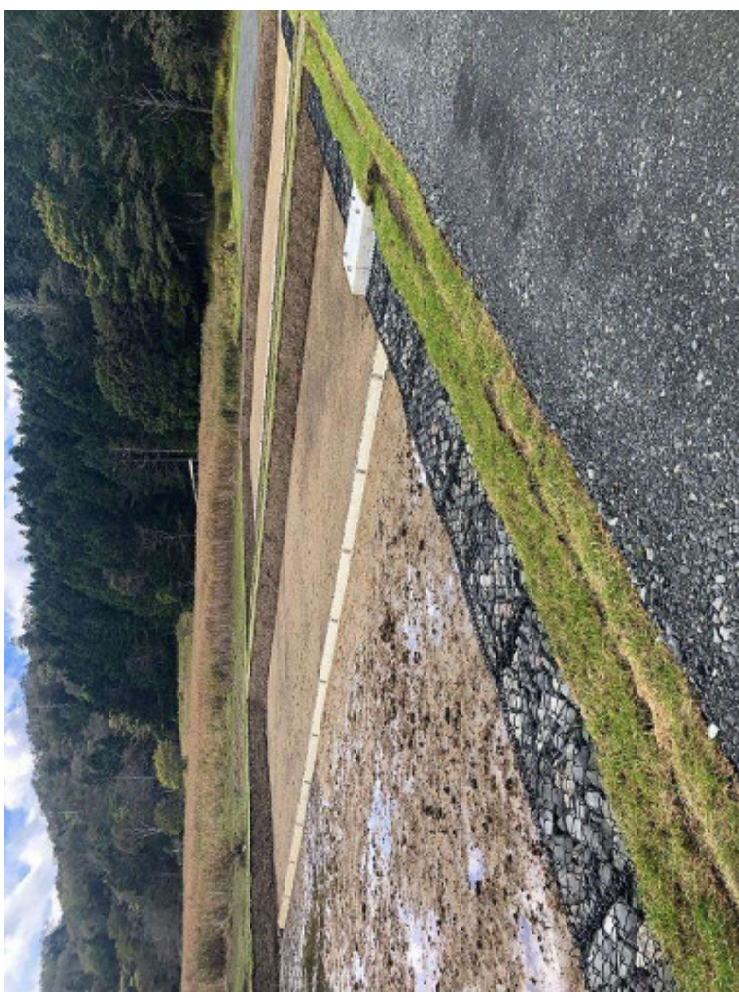
図面左側、第1・第2栽培区画から山側に向かって撮影
